豪雨災害を踏まえた被害軽減対策と 広域避難行動計画作成に関する調査研究

平成 30 年 3 月

茨城県 境町
一般財団法人 地方自治研究機構

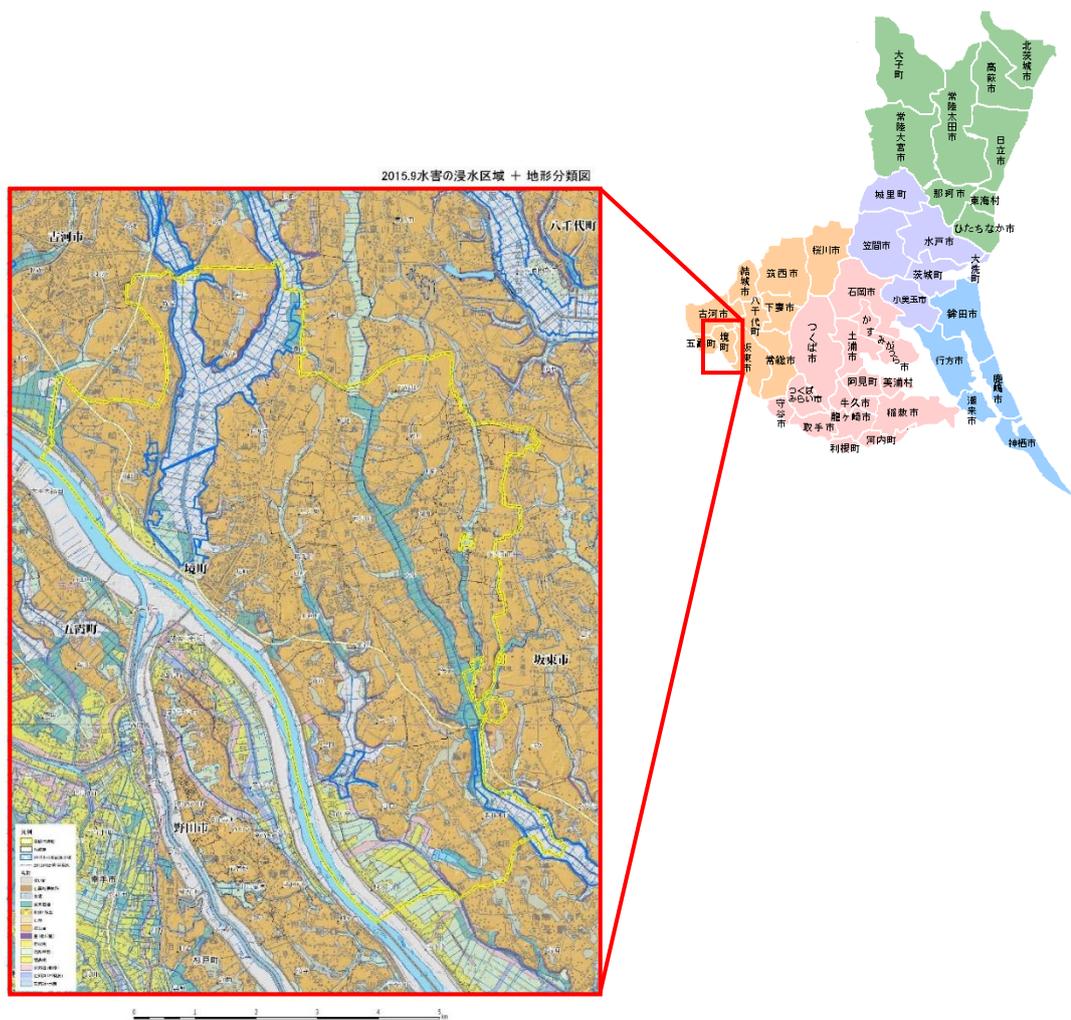
図表 1-1 境町の位置図

境町は関東平野のほぼ中央、首都50キロメートル圏内にあり、茨城県の南西部、県都水戸市まで約70キロメートルに位置している。町の南西部を利根川が流れ、その利根川を挟んで千葉県に面している。また、周囲は古河市、坂東市、五霞町、千葉県野田市に隣接している。

地表はおおむね関東ローム層に覆われ、起伏も少なくほぼ平坦な地形となっている。本町は東西に8キロメートル、南北に11キロメートルの長方形に近い地形で、面積は46.59平方キロメートルとなっている。地勢的には、利根川流域に形成された平坦沖積地帯と古河市や坂東市に接する洪積台地から成り、主に低湿地は水田、台地は畑地を形成している。

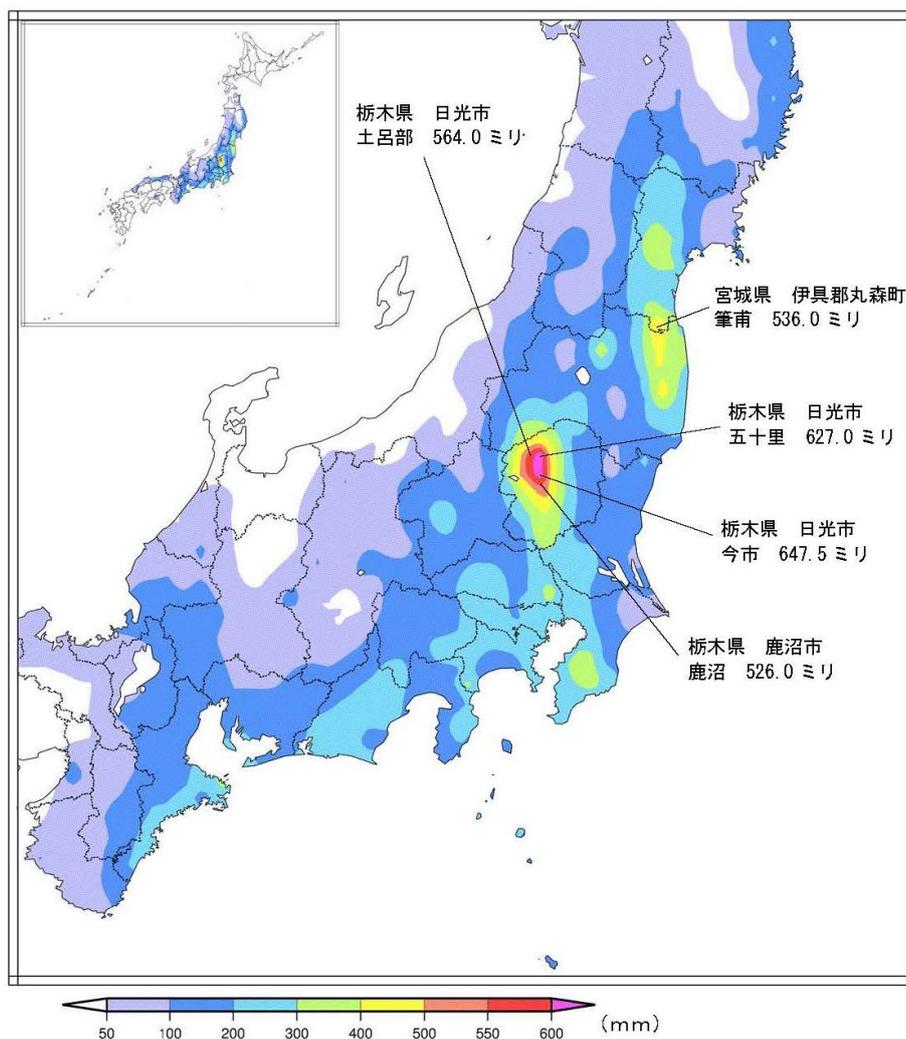
図表 1-5 総降水量分布図(9月7日～11日)

台風 18 号や前線の影響で、西日本から北日本に掛けての広い範囲で大雨となり、特に 9 月 9 日から 11 日に掛けては、台風 18 号から変わった低気圧に流れ込む南よりの風、後には台風 17 号周辺からの南東風が主体となり、湿った空気が流れ込み続けた影響で、多数の線状降水帯が次々と発生し、関東地方と東北地方では記録的な大雨となった。9 月 7 日から 11 日までの総雨量は、関東地方で 600 ミリ、東北地方で 500 ミリを超えたほか、9 月の月降水量の平年値の 2 倍を超える大雨となったところがあった。境町においては、9 月 8 日 13 時から 9 月 11 日までの総雨量が 387 ミリに達する大雨となった。

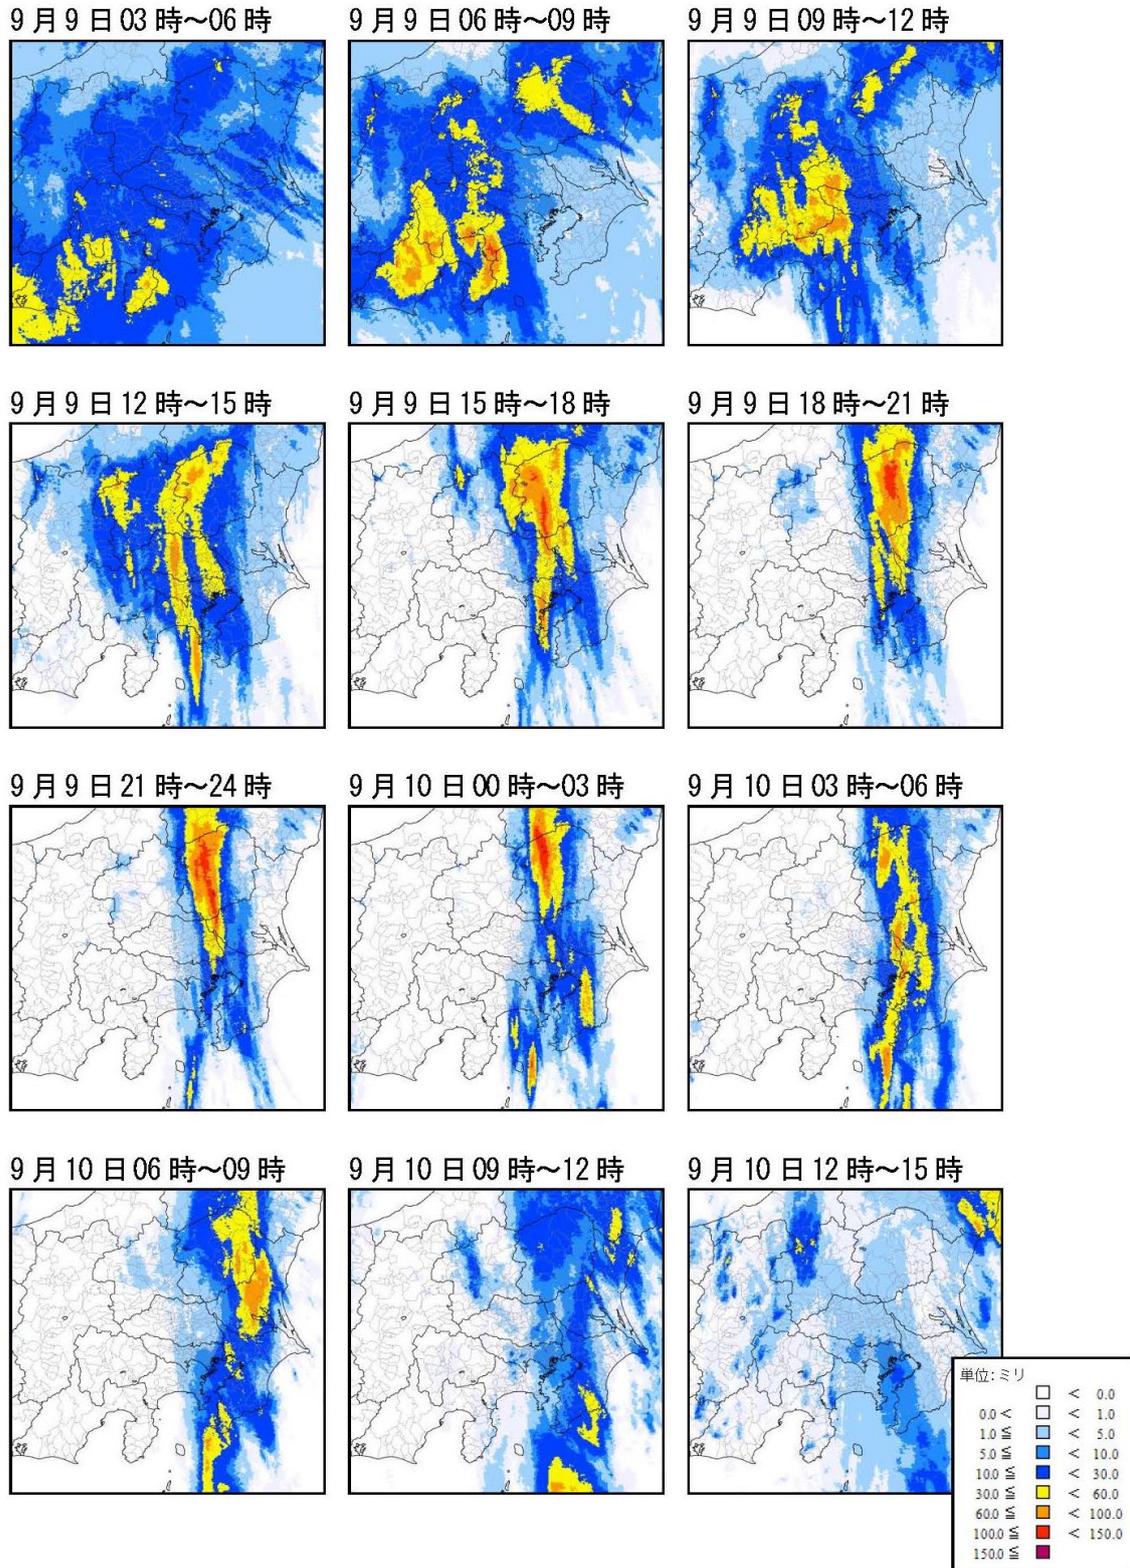
図表 1-6 関東地方の大雨 解析雨量による3時間降水量分布図

レーダー解析雨量では、境町を含む茨城県南西部地域では、9月9日15時から10日未明に掛けて、断続的に強い雨が降ったことが確認できる。

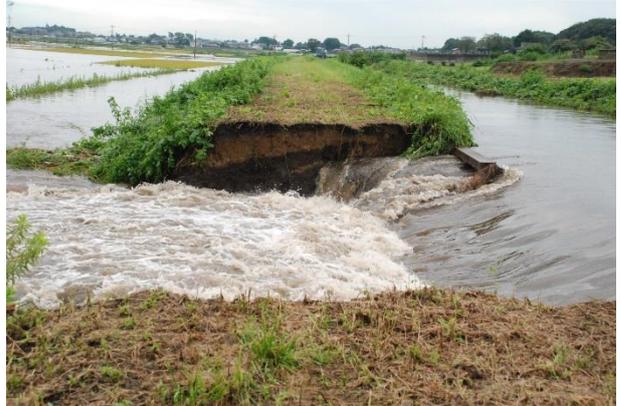
決壊した宮戸川の堤防（古河市久能地先）

第2報は、10日14:30頃に、境地区、長田地区、猿島地区の一部を対象に発令された避難勧告となっている。宮戸川の水を利根川に排水することができなくなったことを受けてのものであるが、宮戸川は同日0:00頃に古河市久能地先において堤防が決壊しており、宮戸川の堤防決壊前に避難情報は発令されていなかった。

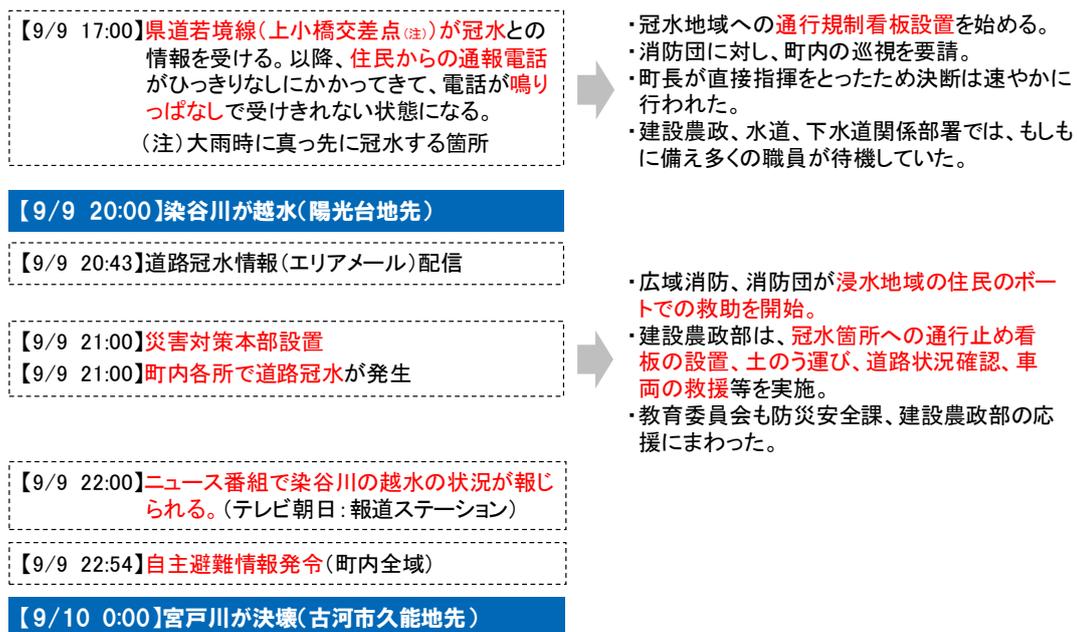
図表 2-13 町内の河川氾濫及び浸水の状況と、町の対応

道路冠水が始まってから宮戸川が決壊するまでの間の浸水と河川氾濫の状況は、以下のとおりである。

9月9日 17:00 頃に、県道若境線の上小橋交差点が冠水したとの住民通報を受け、町では、直ちに冠水地域への通行規制看板設置の措置がとられた。あわせて、消防団に対しても町内の巡視を要請している。

9月9日 20:43 頃に、町は道路冠水情報をエリアメールにて配信しているが、この段階では、染谷川の越水に関する状況は把握できていない。したがって、道路冠水に関する注意を呼び掛けるにとどまっている（染谷川は9月9日 20:00 頃に越水している）。

9月9日 21:00 頃には、町に災害対策本部が設置され、町内各地で浸水が発生している状況に鑑み、広域消防及び消防団にも要請し、浸水地域に居住する住民のボートでの救助を開始した。並行して、冠水箇所への通行止め看板の設置、土のう運び、道路状況確認、車両救援等の対応を実施している。

9月9日 22:00 頃、テレビ報道により染谷川の越水のようなすが報じられ、これによって、染谷川が氾濫していることを知った町職員も多数いたとのことである（関係機関ヒアリング結果から）。その後、9月9日 22:54 頃には、町内全域に自主避難情報が発令されているが、この段階ではまだ、宮戸川の状況は確認できておらず、そのまま、9月10日 0:00 頃、宮戸川決壊に至っている。

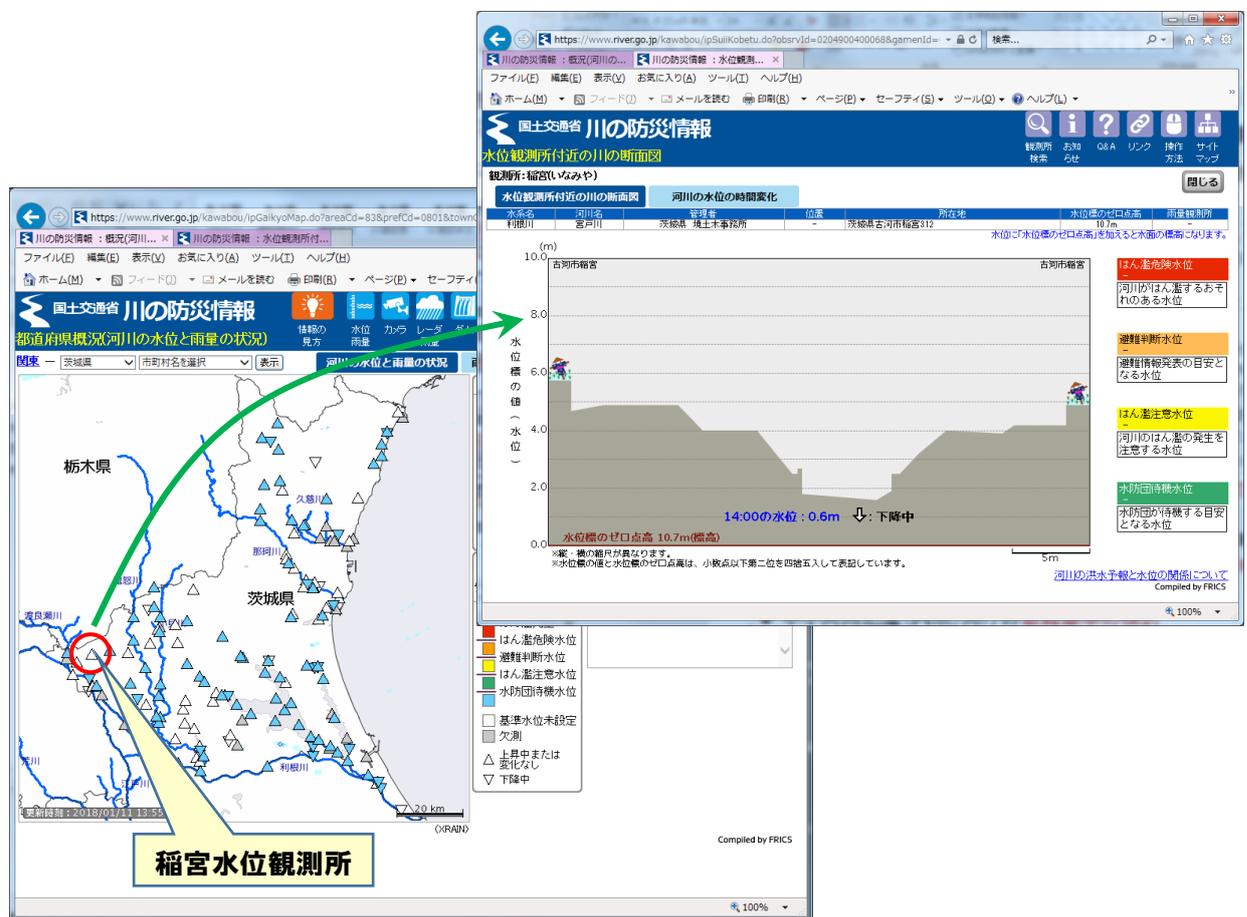
図表 2-14 河川水位の確認イメージ

河川上流部の水位観測を充実させることにより、早期の避難情報発令に寄与することが期待される。国土交通省の「川の防災情報」ウェブサイトでは、宮戸川の河川水位を確認することができる。宮戸川には、古河市との境界から約4キロメートル上流に「稲宮（いなみや）水位観測所」がある。

水位周知河川ではないため基準水位は設定されていないが、水位を確認できる状況にあるので、避難基準とその対象地域をあらかじめ検討しておくことが望ましい。

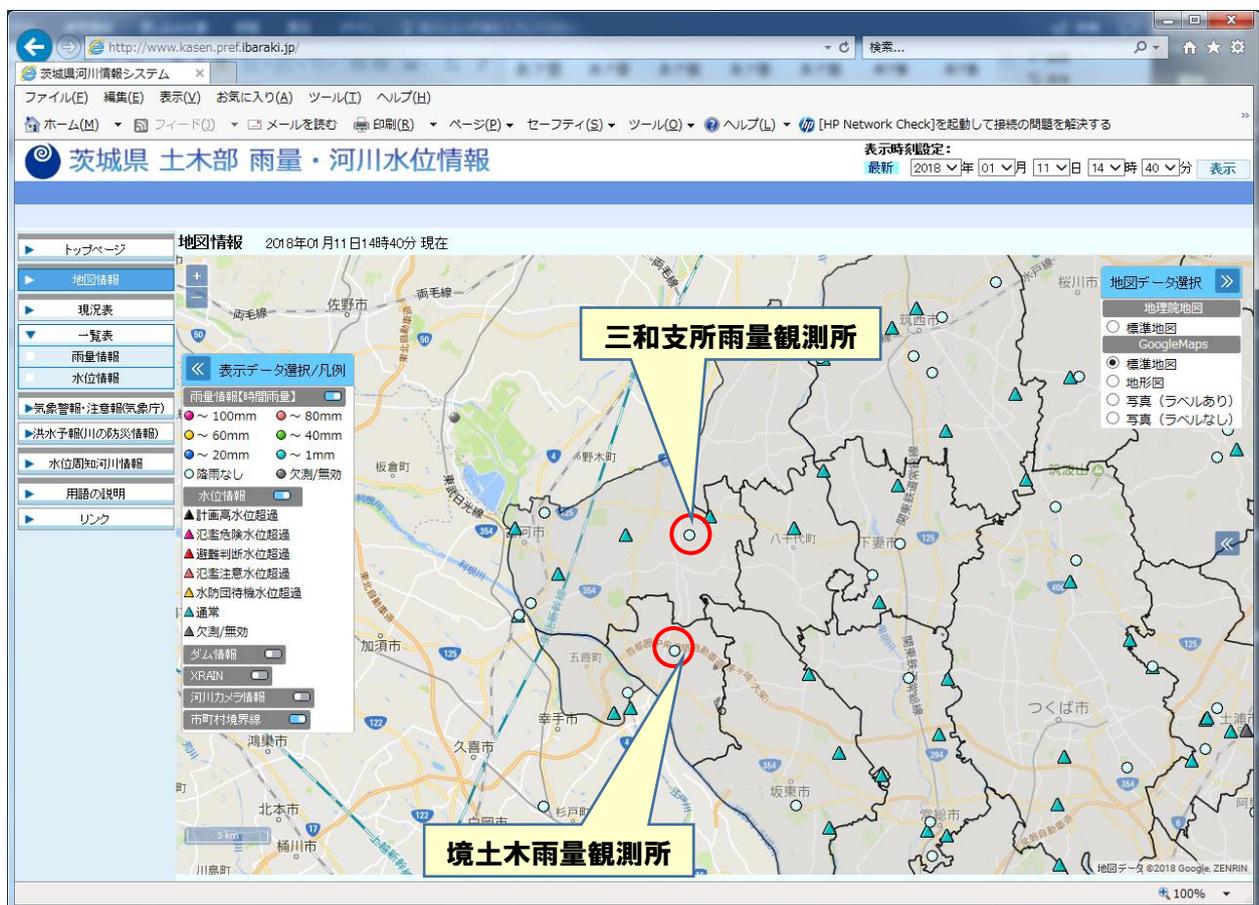
図表 2-15 雨量の確認イメージ

特に河川上流部を中心に雨量監視体制を強化することが必要と考えられる。「茨城県土木部雨量・河川水位情報」ウェブサイトでは、県内の雨量観測所における時間雨量及び累加雨量を把握することができる。宮戸川周辺では、「三和支所雨量観測所」、染谷川周辺では「境土木雨量観測所」がある。

中小河川の場合、降雨から短時間のうちに水位が急激に上昇するケースも多い。今回の豪雨災害時においても、20mm/h以上の雨が観測された3時間後には染谷川で越水が発生しており、河川周辺の降雨がそのまま河川氾濫に直結するといっても過言ではない。したがって、避難のための基準雨量を検討しておくことが望ましい。

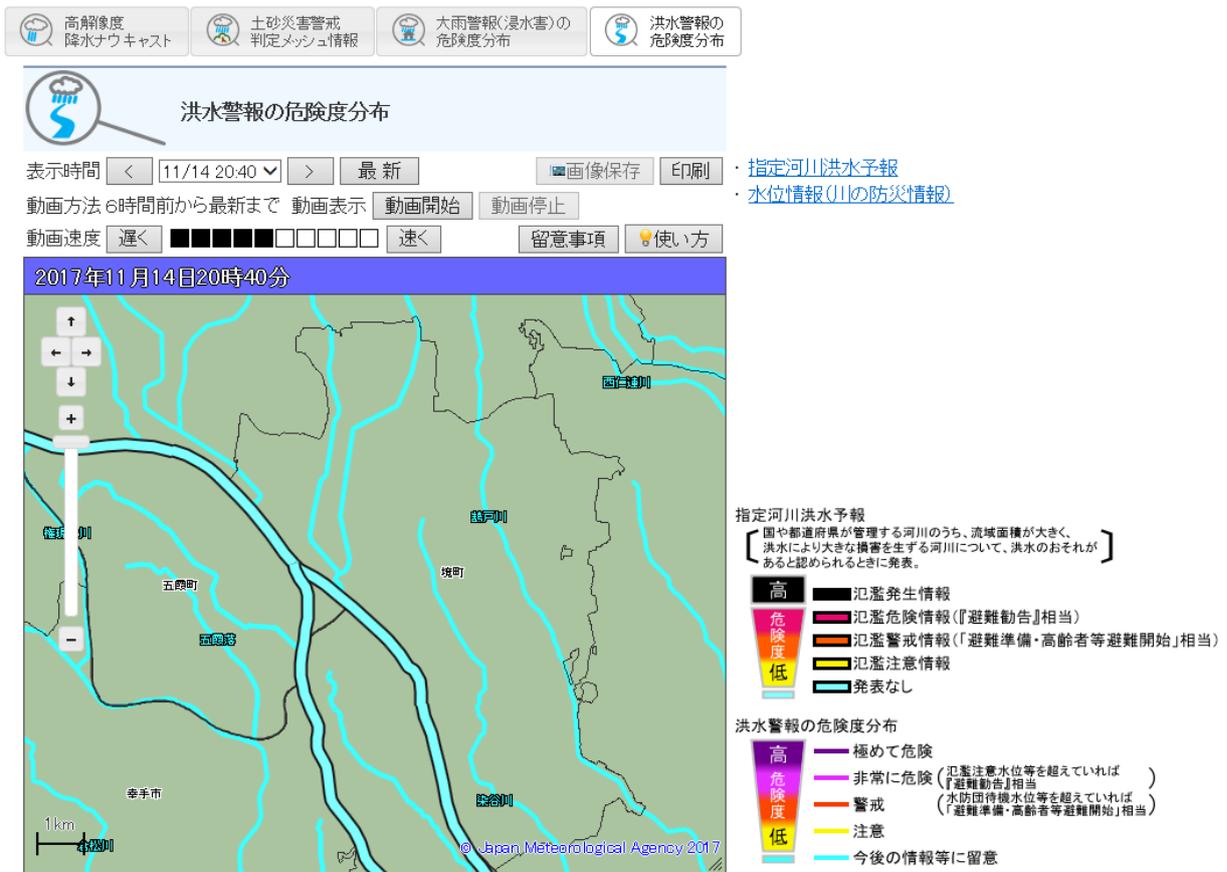
図表 2-16 河川の洪水危険度の確認イメージ

気象庁のホームページでは、河川の洪水発生危険度を確認できるサイトが用意されており、宮戸川、中央排水路、染谷川、鶴戸川といった境町に關係する中小河川の洪水危険度を確認することが可能である。

「警戒」あるいは「非常に危険」と表示された場合には、直ちに避難情報を発令することにより、避難対応の遅れを回避することが可能になると考えられる。

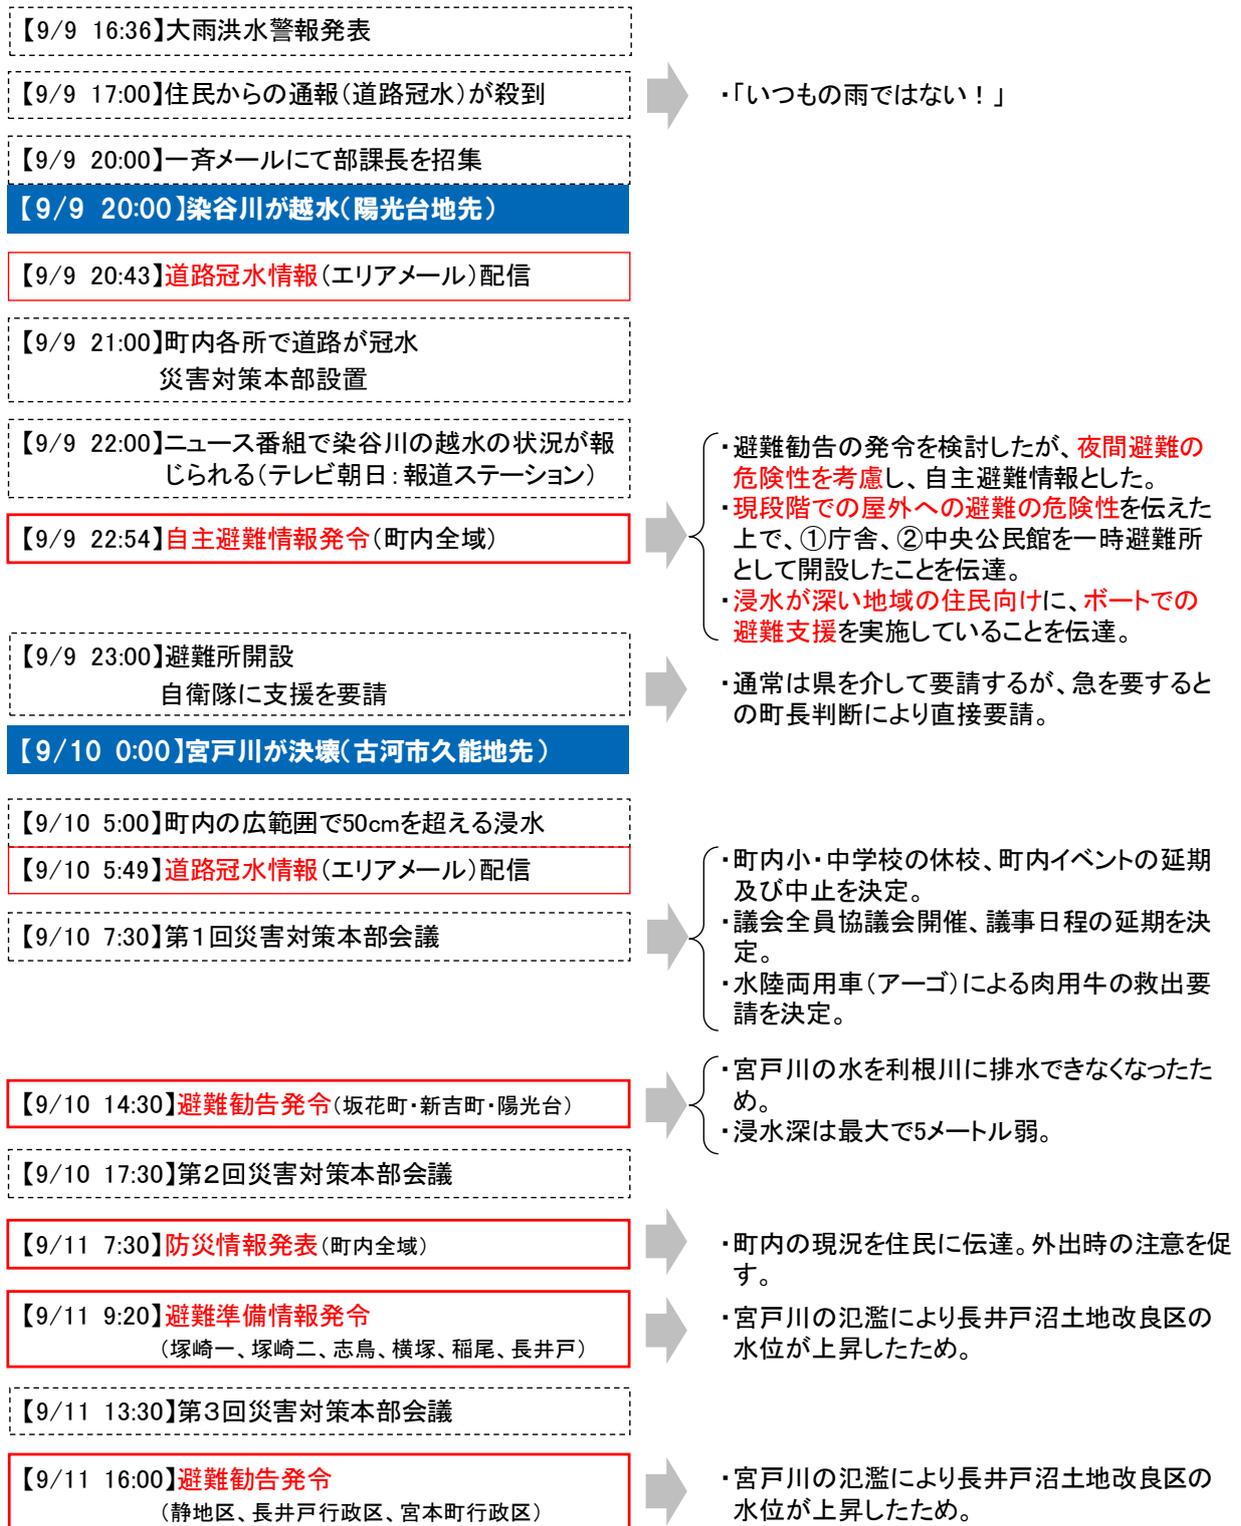
図表 2-17 避難指示等の発令に至る経緯

町から最初に発表された情報は、9月9日20:43頃に発表された道路冠水情報で、エリアメールにて配信されている。この段階で既に染谷川は氾濫していたが、避難情報は発令されていない。

なお、最初の避難情報は、9月9日22:54頃に町内全域を対象に発令された自主避難情報である。この段階では町は染谷川が氾濫していることを把握しており、避難勧告の発令も検討したが、夜間避難の危険性を考慮し、自主避難情報として発表した。自主避難情報では、屋外への避難の危険性を伝えた上で、庁舎、中央公民館を避難所として開設したことを伝達するとともに、浸水が深い地域の住民向けに、ボートでの避難支援を実施していることを伝達している。

9月10日14:30頃には、同日未明に決壊した宮戸川の水を利根川に排水することができなくなったため、境・長田・猿島地区の一部に対し、避難勧告を発令している。

さらに、9月11日9:20頃には、宮戸川決壊に伴う氾濫流が長井戸沼土地改良区一帯に広がり、深い浸水に見舞われたため、静地区全域に避難準備情報を発令した。その後、更に水位が上昇したことを受け、9月11日16:00頃に、静地区に加え、境・長田地区の一部まで範囲を広げて、避難勧告を発令している。

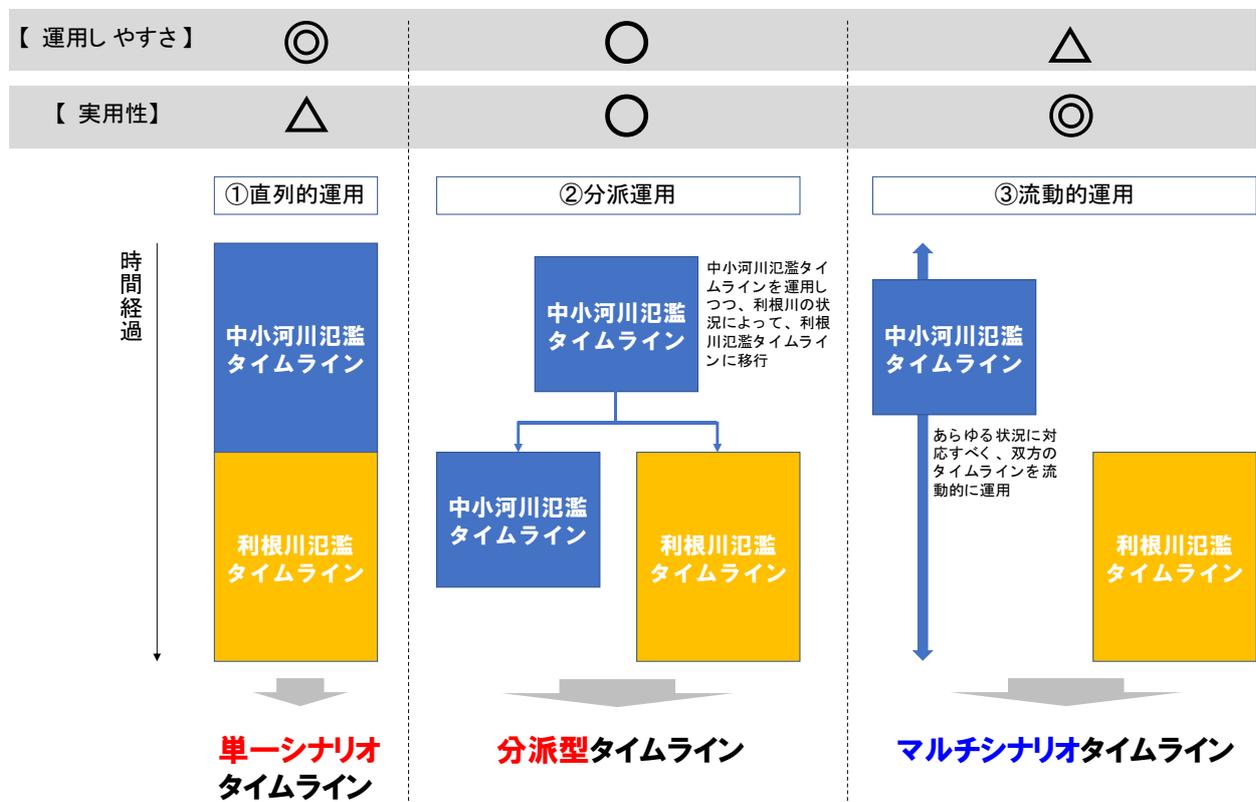
図表 2-19 タイムラインの考え方とイメージ

このため、タイムラインとしては、①利根川氾濫のタイムラインを基準にその前の段階で連続的に中小河川氾濫タイムラインを位置付けるといった単一シナリオの“直列的”なものではなく、②中小河川氾濫タイムラインを運用しつつ、利根川の状態によって、利根川氾濫タイムラインに分派するといった形や、③利根川氾濫タイムラインとは別に、中小河川氾濫タイムラインを流動的に運用するといったマルチシナリオで運用することが望ましいと考えられる。直列的なタイムラインでは、その1つのシナリオに縛られるが、マルチシナリオで運用することにより、状況に応じた柔軟な対応が可能になると考えられる。

タイムラインの運用により、中小河川氾濫対応の段階からも、状況に応じて速やかに広域避難対応に移行することが可能なような避難計画を検討しておく必要がある。

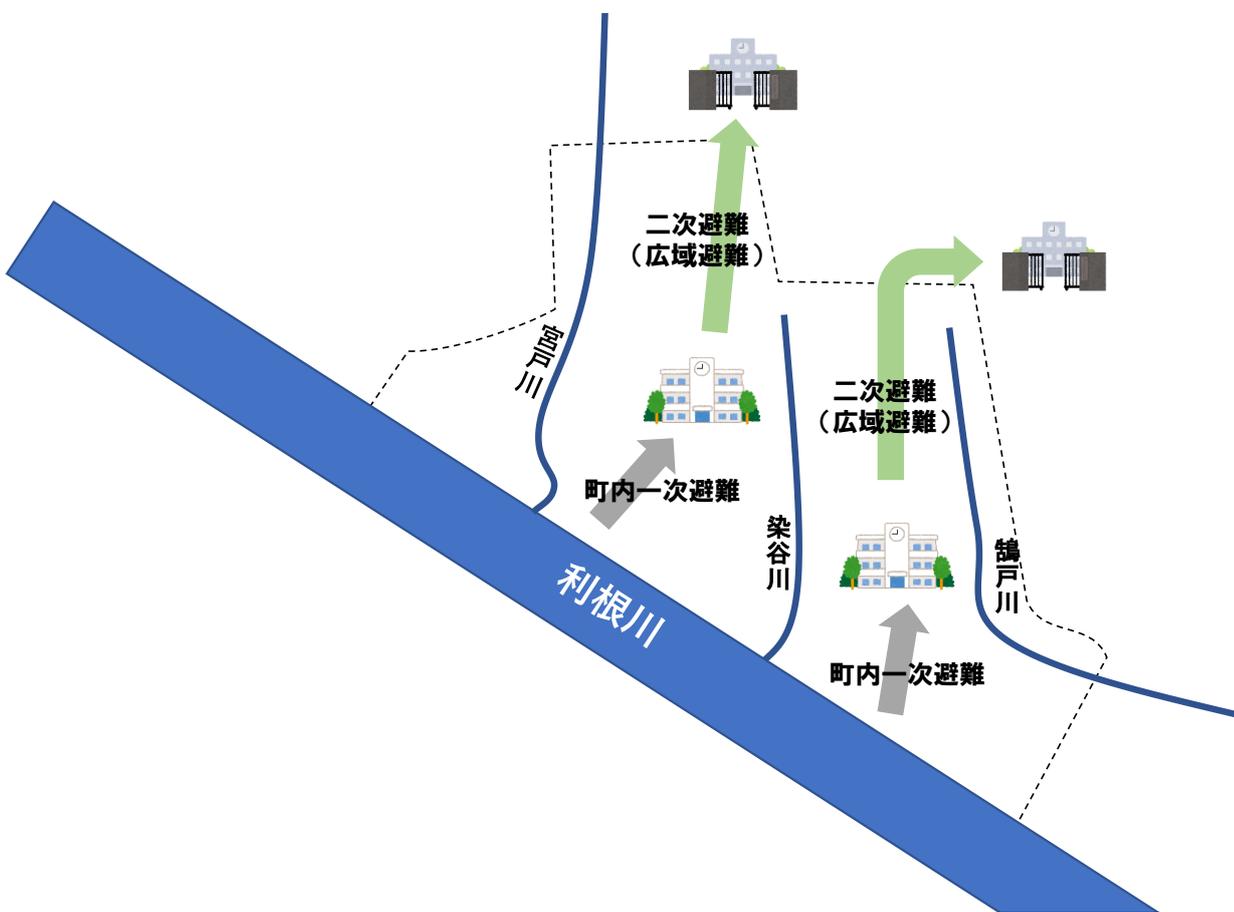
図表 2-20 中小河川氾濫と利根川氾濫の双方を念頭に置いた避難対応のイメージ

例えば、中小河川氾濫と利根川氾濫の双方を警戒しつつ、中小河川が危険な状況になった場合には、中小河川氾濫タイムラインに基づき、町内の指定避難所へ一次避難¹を行い、そのまま利根川氾濫に至らなければ、中小河川氾濫タイムラインに基づく避難対応となる。仮にその後、利根川が危険な状況になった場合は、利根川氾濫タイムラインに基づき町外の広域避難場所へ二次避難するといった対応が可能となる。

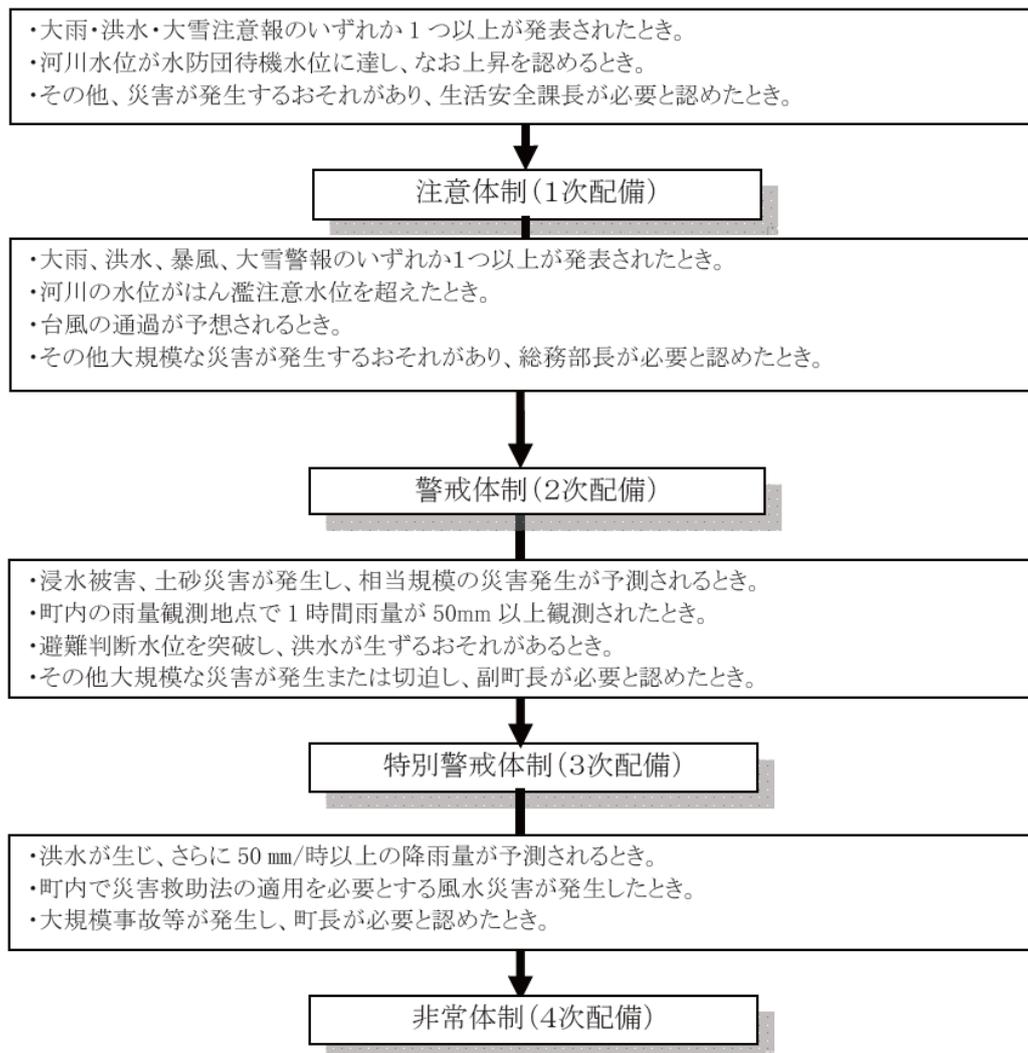
図表 2-21 風水害等における配備体制

境町地域防災計画では、風水害等における配備体制を4段階で設定し、応急活動を実施することとしている。なお、河川の基準水位が配備体制の判断基準となっていることから、利根川の氾濫を念頭に置いた配備体制といてよい。

例えば、利根川の水位が避難判断水位に達した場合、境町では全町を対象に避難準備・高齢者等避難開始を発令する。すなわち、利根川の氾濫のみを念頭に置いた場合、避難所の開設は特別警戒体制（3次配備）の段階で実施されることとなる。しかし、利根川が避難判断水位に達する前の段階で中小河川が氾濫することも十分に考えられ、その場合、河川氾濫に避難所開設が間に合わないといった事態も想定される。
