# 水害特性を知る

利根川・渡良瀬川が氾濫したら・・・

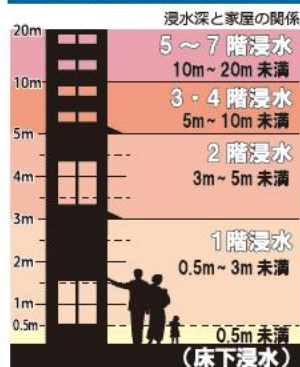
町の  
約 **90%** が  
**浸水域**  
浸水人口  
約 **95%**

浸水の深さ(最大浸水深)

町の  
人口集中地区は  
低い土地のため、  
**水が集まる**

建物が  
壊れるほどの  
**激しい流れ**

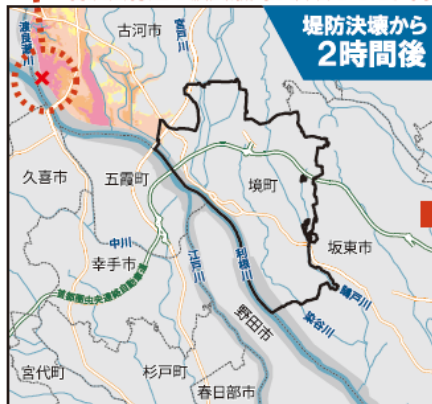
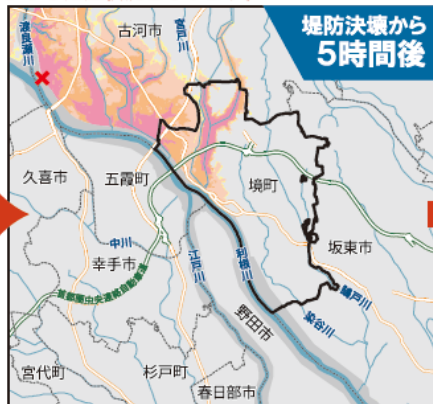
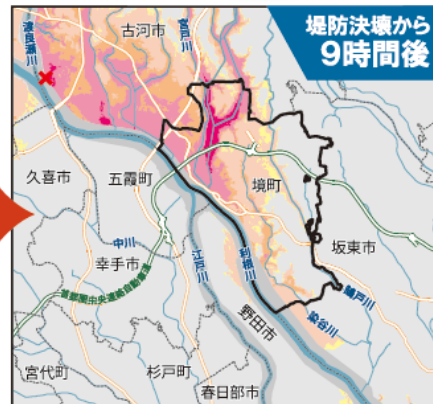
古河市中田新田地先(利根川・渡良瀬川合流点付近)で利根川が決壊したら

※合流点付近で渡良瀬川が決壊しても、同じような氾濫状況となります。

このマップは、利根川浸水想定区域図(想定最大規模)破堤点別を使用して作成しています。

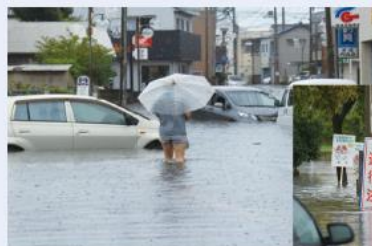
平成27年9月、宮戸川、染谷川の氾濫等により境地区を中心に大規模内水氾濫が発生しました。

町の10%  
が浸水

- 残念ながら**1人の方が犠牲に**
- 町の約1割が浸水 **床上246件、床下247件**の浸水被害
- 道路の**34箇所**が冠水し、**車約330台**が水没
- 境地区を中心に避難勧告を発令、**避難者76人**
- 農畜産物にも甚大な被害が発生し、被害総額**約20億円**
